LO STATO DI EROSIONE DELLE COSTE IN ITALIA

REGIONE BASILICATA

LO STATO DI EROSIONE DEL LITORALE DELLA REGIONE BASILICATA

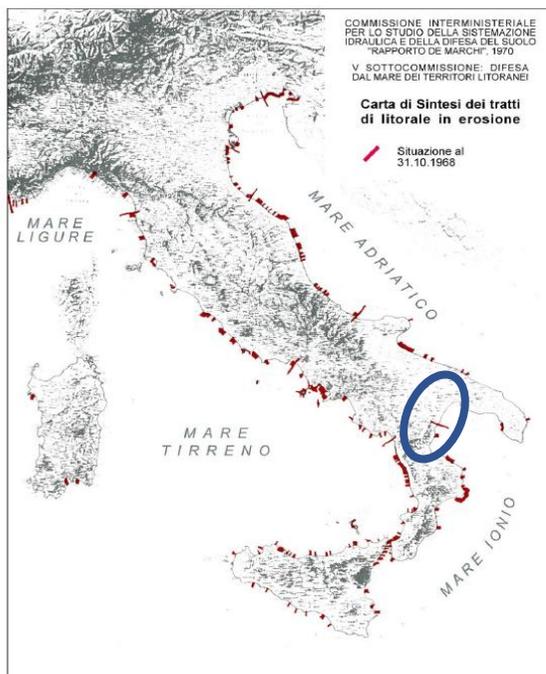
Figura 1 – Dati erosione coste Comm.ne De Marchi

Fig. 3.8. Carta di sintesi dei tratti di litorale in erosione. Situazione al 31.10.68

Dai dati ricavati dallo Studio della Commissione De Marchi (vedi Figura 1), datata al 1968, questo tratto di costa bassa non risulta sostanzialmente in erosione e in molti tratti si registra un avanzamento della linea di riva. Nella Figura 2 (rif. Atlante delle Spiagge del CNR), riferita a circa venti anni dopo, tutto il tratto del litorale ionico della Basilicata risulta in erosione, come si evince in modo più dettagliato dalla Figura 3, tratta dal volume monografico del 2006 del GNRAC (“Lo stato dei litorali italiani”), dove si evidenzia che dei 38 km della costa ionica, ben 28 sono in erosione (circa il 70%).

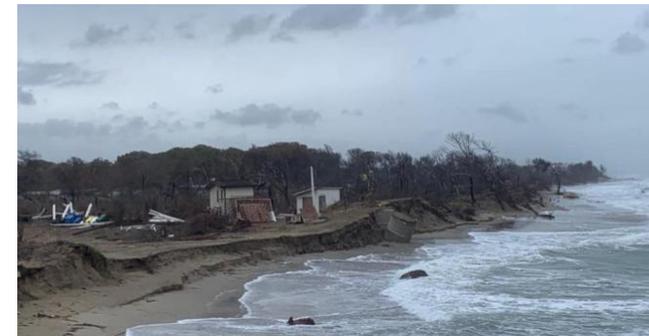
Erosione a Lido di Metaponto

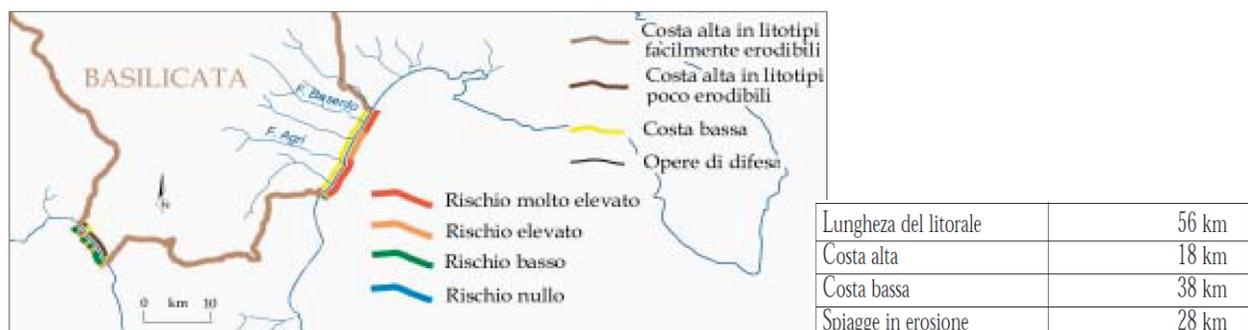
Figura 3 - Dettaglio del rischio di erosione del litorale ionico della Basilicata (Studi Costieri)

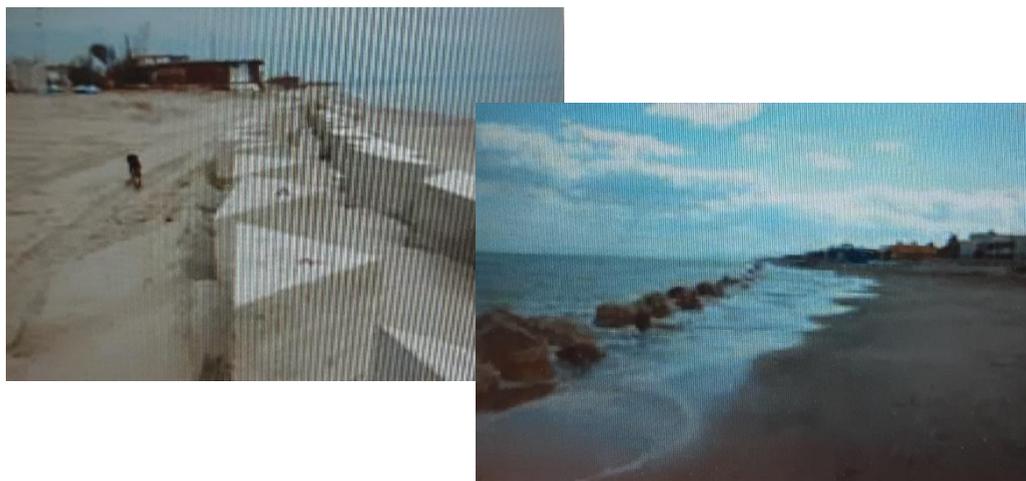
Figura 6 – Lido dei Gabbiani (Metaponto) – barriere radenti in scogli e blocchi di calcestruzzo

Siamo alle prese infatti con i soliti interventi emergenziali basati in sostanza sul posizionamento di barriere radenti, scogliere e pennelli che hanno peggiorato la situazione invece di migliorarla, sia nei tratti "protetti" che in quelli adiacenti.

Nella Figura 6 si riportano alcune immagini relative agli interventi realizzati, soprattutto nella zona del Lido di Metaponto (Comune di Bernalda).

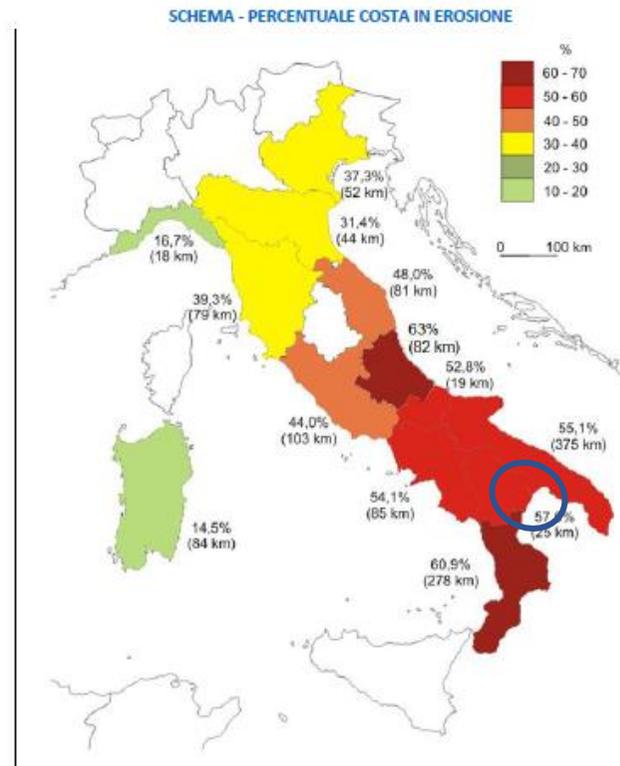
Figura 4 - L'erosione delle coste a livello regionale (Linee Guida Nazionali)

Nelle *“Linee Guida per la Difesa della Costa dai fenomeni di Erosione e dagli effetti dei Cambiamenti climatici. Versione 2018* - Documento elaborato dal Tavolo Nazionale sull'Erosione Costiera MATTM-Regioni con il coordinamento tecnico di ISPRA, i dati sulla erosione della costa ionica (Figura 4) sono rimasti in pratica gli stessi, malgrado o forse proprio a causa degli interventi realizzati. Dalle Tabelle di queste Linee Guida si evince che le coste basse sono 43 km e quelle alte 29 km, oltre a 12 km di costa fittizia rappresentata in sostanza dalle opere portuali, che presentano peraltro notevoli problemi di insabbiamento delle imboccature.

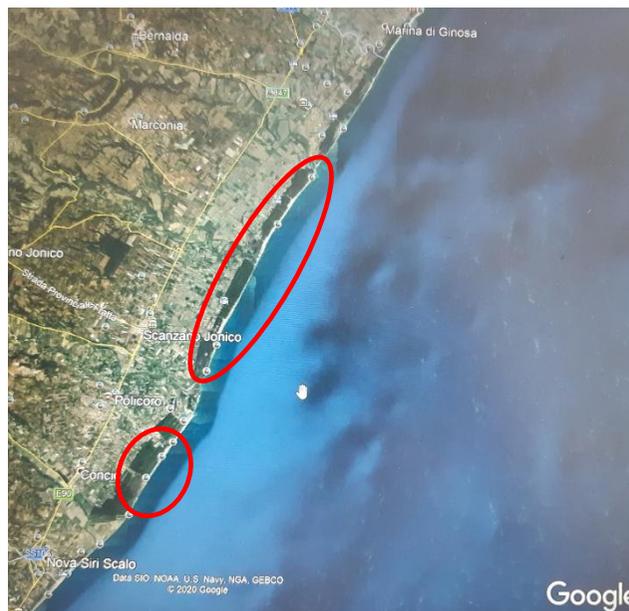
Figura 5 – Il litorale ionico della Basilicata e le aree a maggior tasso di erosione

Nella figura a seguire (Figura 5) si riporta l'immagine ripresa da Google Earth del litorale ionico della Basilicata, un litorale la cui vocazione turistica è fortemente penalizzata dalla crisi regressiva generalizzata della linea di riva. I tratti indicati dai cerchi rossi sono quelli più a rischio, in accordo sia con i dati derivanti dagli studi prima citati, ma anche

dai riferimenti del Piano Regionale di Difesa delle Coste. Si tratta delle zone tra Policoro e Nova Siri (a sud) e tra Scanzano Ionico e Lido di Metaponto (a nord), dove negli ultimi 10 anni si registrano arretramenti da 1 a 3 metri all'anno di fronte mare.
